Oriënterend paleoecologisch onderzoek in de Overijsselse Vecht

**Hydrobiologisch Adviesburo Klink rapporten en mededelingen nr. 115 September 2011 (Project 341)
In opdracht van het Waterschap Velt en Vecht**

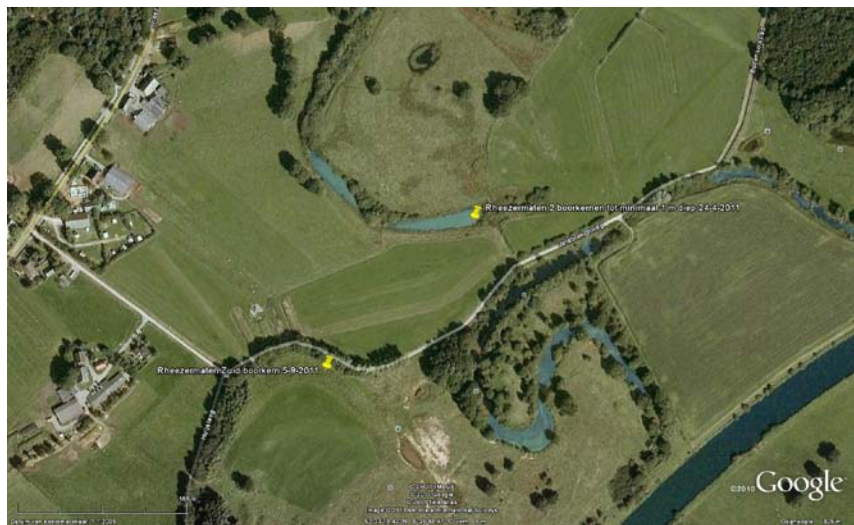
Foto 2. Locatie van de boorkern in de meander van de Rheezermaten, gestoken in het voorjaar van 2011 en in een dichtgeslibde meander ten zuiden van de veldbrakenweg in september 2011

In 2010 is in de met water gevulde Vechtmeander bij de Prathoek een boorkern gestoken met de Multisampler van Eijkelkamp tot een diepte van 72 cm. In april 2011 zijn in de meander van de Rheezermaten eveneens twee boorkernen gestoken met de Multisampler. In Rheezermaten ondiep is de steekbuis in de waterbodem gestoken en is het bovenste sediment verzameld. Bij Rheezermaten diep is de steekbuis eerst 50 cm in het sediment gestoken en daarna is het sediment pas opgezogen. In Rheezermaten zuid is vanaf het maaiveld bemonsterd met een Edelmanboor tot aan het grondwater. Dieper is het materiaal met een Multisampler verzameld.

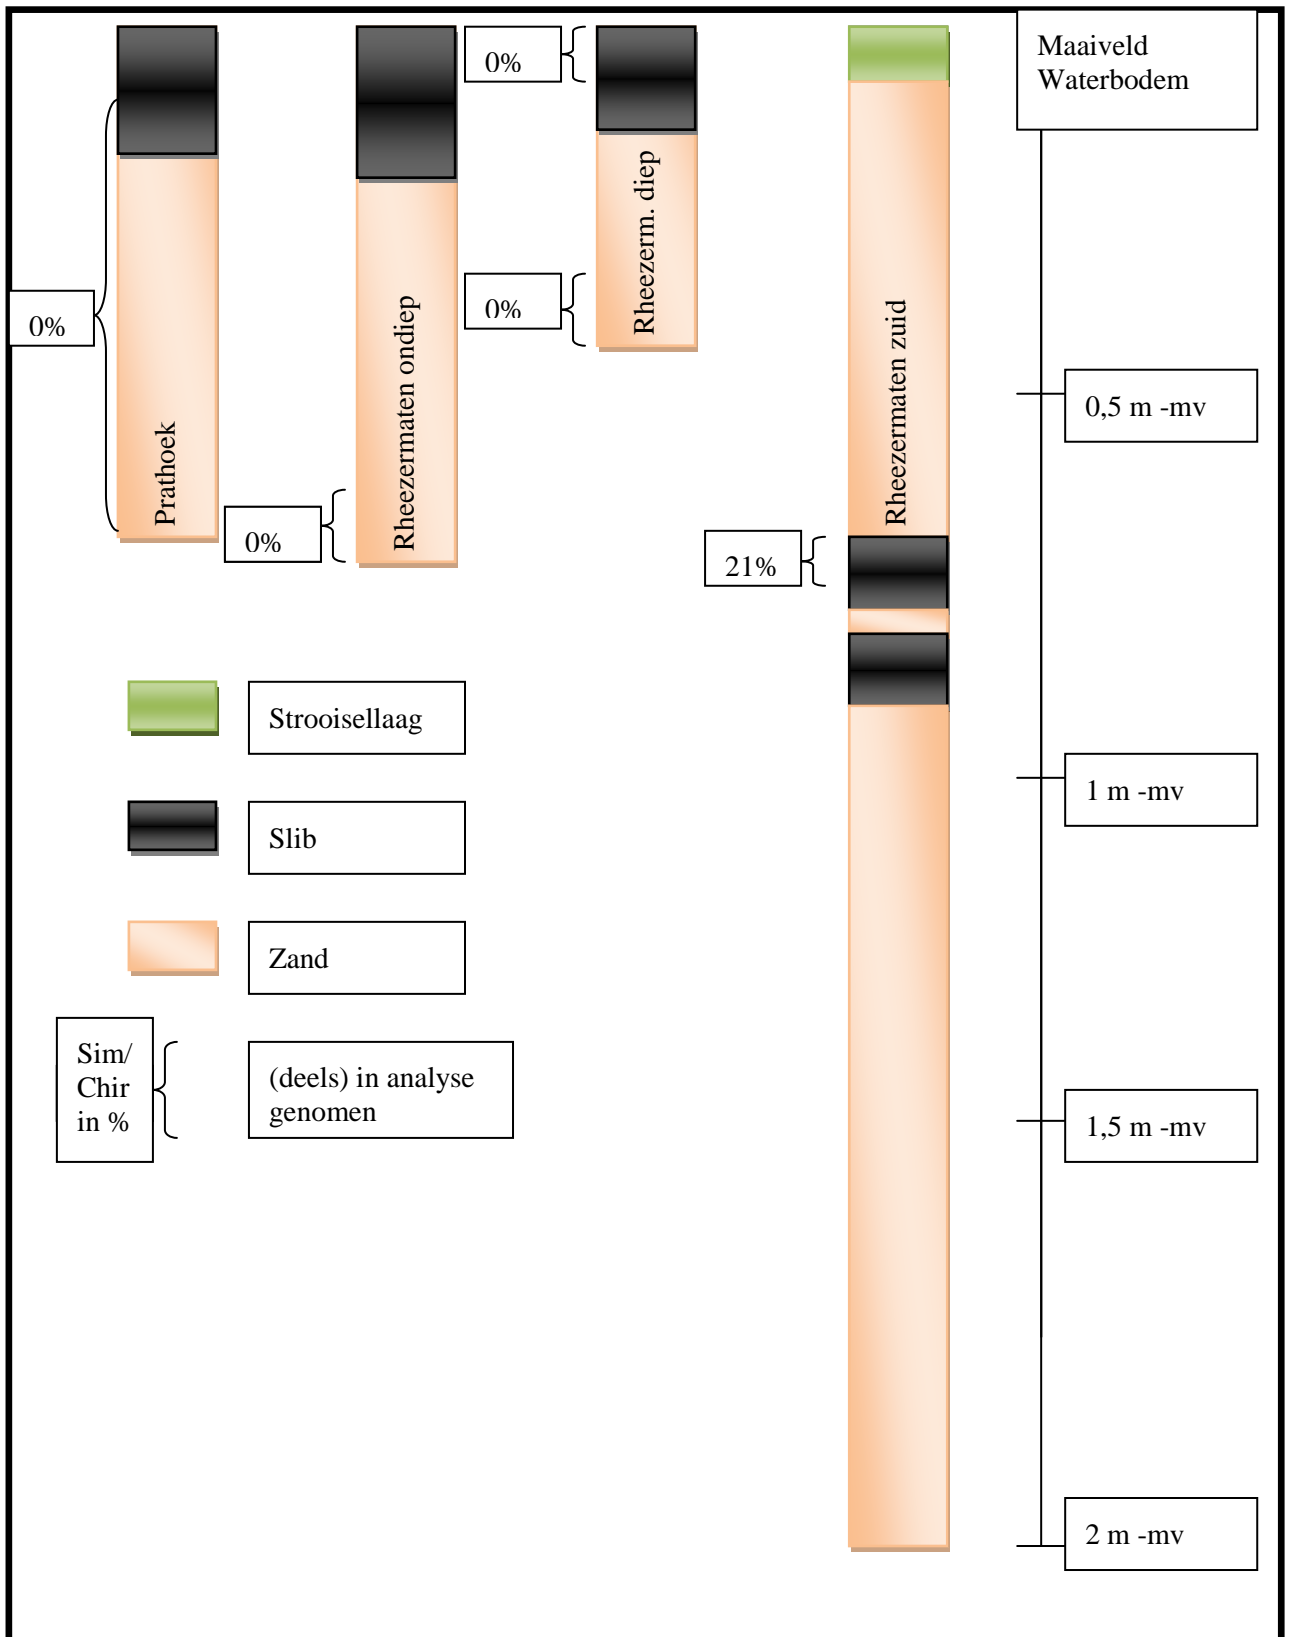
Ondanks de verschillende locaties en een afwijkende techniek in Rheezermaten diep, is de bodemsamenstelling in de eerste drie kernen vrijwel identiek. Een laag zand wordt afgedekt door een laag organisch materiaal van ca. 20 cm dik. Hierdoor is het ook twijfelachtig of Rheezermaten diep ander sediment bevat als de ondiepe boorkern.

De boring in Rheezermaten zuid heeft een totaal ander karakter. Onder de strooisellaag is een ca. 70 cm diepe zandlaag aanwezig, vervolgens een ca. 15 cm dikke laag slib een laagje zand en weer een laag slib. Hieronder is tot ca. 2 m – maaiveld alleen nog zand aangetroffen. De sliblaagjes worden geïnterpreteerd als geulopvullingen. Als voorlopig scenario wordt de volgende bodemvorming aangehouden:

De onderste sliblaag wordt afgezet op het moment dat de Vechtmeander wordt afgesneden. Dit zal plaatsgevonden hebben bij de in gebruikname van het Vechtkanaal (ca. 1900). Vervolgens wordt er tijdens hoge afvoeren een laagje zand afgezet in de geulopvulling, waarna de geul verder dichtslibt tot een diepte van 70 cm. De laag zand daar bovenop is vermoedelijk het resultaat van dichtschuiven van de oude meander. De vlakke ligging van het huidige maaiveld boven de meander wijst hier ook op. Afdekking als gevolg van een zandverstuiving zou veel plaatselijker van aard zijn en met grotere reliëfverschillen gepaard gaan (med. Gilbert Maas).

In Figuur 1 staan naast de monsters cijfers in percentages. Dit cijfer is de verhouding tussen het aantal aangetroffen kriebelmuggen (Simuliidae) en dansmuggen (Chironomidae).

Van de geanalyseerde monden hebben die van de Prathoek en Rheezermaten diep en ondiep in het geheel geen Simuliidae. Ook anders stroombehoefte soorten zijn er niet aangetroffen. Deze boorkernen komen dus niet in aanmerking voor verdere studie omdat de erin aangetroffen soorten hebben geleefd in stilstaande water. Van de boorkern van Rheezermaten zuid is alleen de bovenste sliblaag via een quick scan bekeken en hierin zitten een aantal stroomminnende soorten en de verhouding tussen Simuliidae en Chironomidae bedraagt 21%. De geschatte leeftijd van deze afzetting (ca. 1900) zou samenvallen met de in gebruik name van het Vechtkanaal en de verwachting is dat er in de onderste geulopvulling een kwalitatief nog ongestoordere gemeenschap te vinden is.

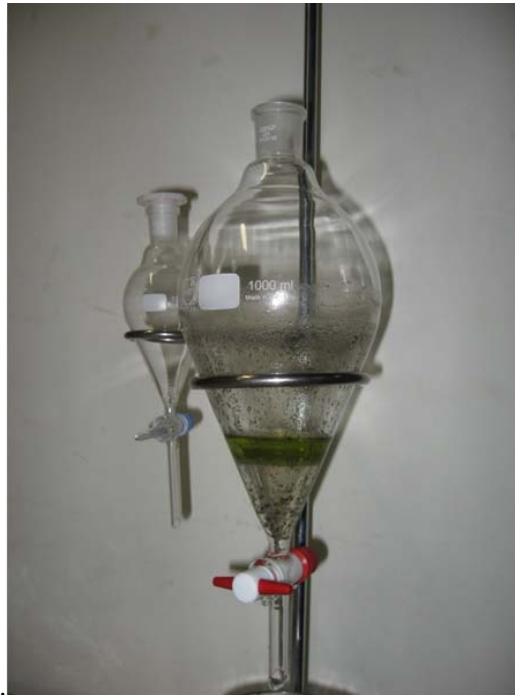
Foto 3. Scheidrecther met chitine aan de wand en plantaardig organisch materiaal in de vloeistof (paraffine boven en water onder)

De monsters zijn gezeefd over een maaswijdte van 500, 250 en 106 μm en gedecanteerd om het organische materiaal te scheiden van het zand. De organische fractie is in paraffine overgebracht in een scheidrecther en deze fase is vermegd met koud water door goed te schudden. Hierna is het mengsel gescheiden gedurende 10 minuten en is de trechter geleegd door telkens de kraan licht te openen en sluiten.

In de tussentijd is de scheidrecther schoksgewijs gedraaid in zijn ring om plantaardig organisch materiaal van de wand te spoelen. Al doende is alle vloeistof verwijderd uit de trechter, dus ook de paraffine. Het blijkt namelijk dat de chitinedeeltjes bij het leeglopen van de trechter aan de glazen wand hechten. Vervolgens is de kraan van de trechter weer gesloten en is bijna kokend water met ruim afwasmiddel in de trechter gegoten om het chitine van de wand te spoelen. Het aldus verkregen sop is gespoeld over een zeef van 106 μm . Het residu is in alcohol (70%) overgebracht in een potje van 20 ml.

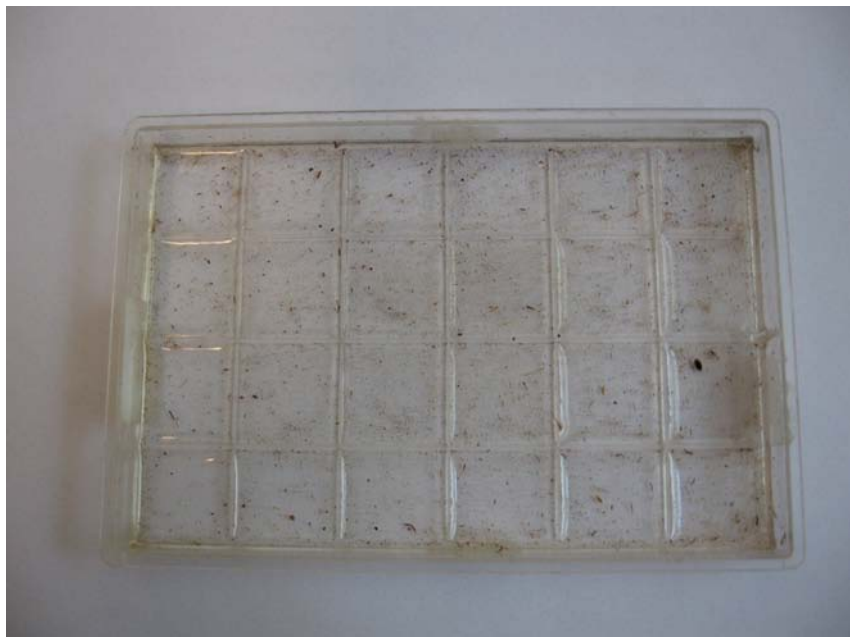
Foto 4. Deksel van een 24 wells kloneringsplaat in gebruik als uitzoekbakje (14 x 9 cm)

Voordat dit materiaal is uitgezocht is de alcohol in het monsterpotje goeddeels afgegoten en is melkzuur toegevoegd. Ongeveer 5 ml van deze vloeistof is overgebracht op een omgekeerde deksel van een kloneringsplaat (24 wells) en hieruit zijn met genitaal prepareernaalden de determineerbare chitineresten gevist en overgebracht op een objectglas met daarop een druppel melkzuur. De stap van alcohol naar melkzuur is essentieel omdat materiaal in alcohol door de sterke verdamping niet of nauwelijks stil ligt en het er daardoor ook bijna niet uit te vissen is. Uitzoeken in water is evenmin een optie aangezien de resten kunnen gaan drijven en dan slechts met grote moeite te verzamelen zijn.
