# Macrofauna in de Hank bij Velp

## Herhalingsmeting van de beek na herinrichting, situatie in het voorjaar van 2019

Project in het kader van LIFE+ Nature: LIFE Floodplain Development (LIFE 11NAT/NL/000771), gefinancierd door LIFE, Nationale Postcode Loterij en Provincie Gelderland. Onderdeel: vervolgmonitoring Macrofauna (actie D1)

**Hydrobiologisch Adviesburo Klink rapporten en mededelingen nr. 149. Mei 2019 (HAK Project 587)**

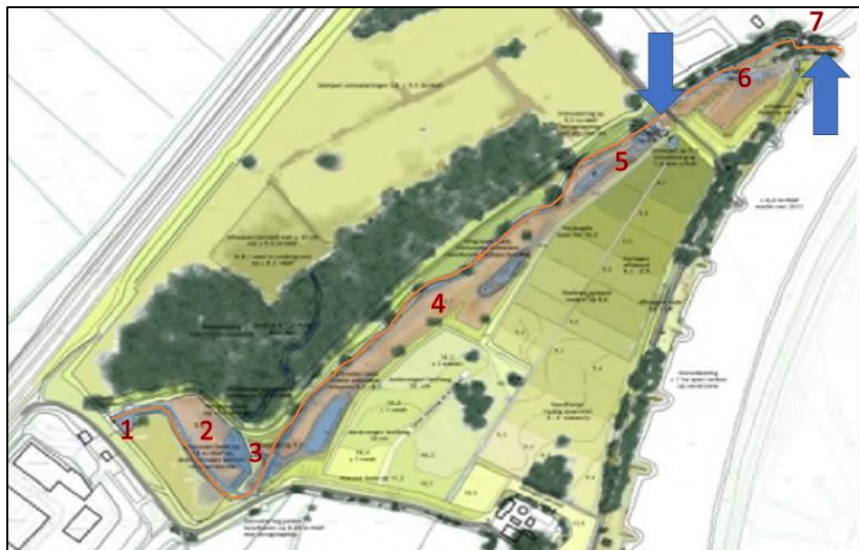
Figuur 1. Kaart van de huidige situatie

In figuur 1 is de huidige situatie weergegeven. Hieraan zijn toegevoegd:

- Foto's in onderstaande tekst (rode nummers)
- Ligging van de monsterpunten (blauwe pijlen)
- Oude loop van de beek (oranje lijn)

De Hank is in 2012 en in 2019 op twee lokaties bemonsterd, in figuur 1 aangegeven met blauwe pijlen. De oude loop is aangegeven in oranje en is opgenomen in de huidige brede bedding.

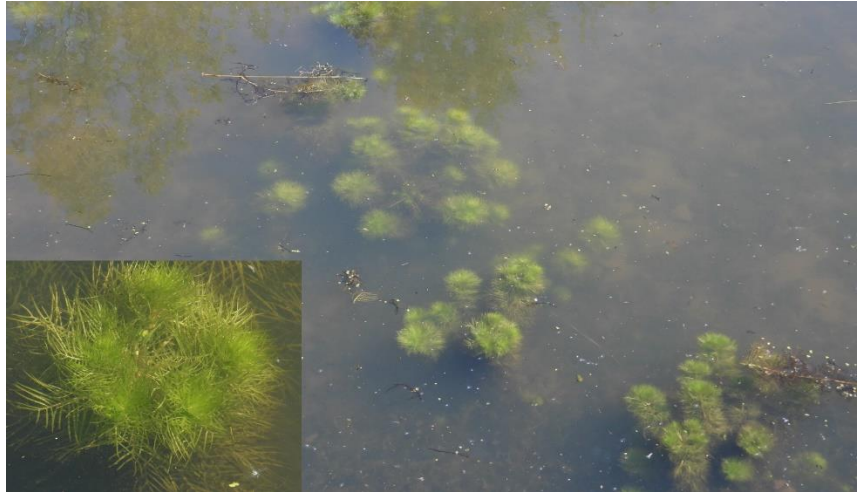
**Foto 1. Waterviolier direct beneden gemaal**

Het voorkomen van Waterviolier duidt op fosfaatarm kwelwater en is een indikator voor de goede kwaliteit van het toestromende beekwater.

De toevoer van het water uit de Veluwe is van een goede ecologische kwaliteit getuige de vestiging van Waterviolier (*Hottonia palustris*) even stroomafwaarts van het gemaal.

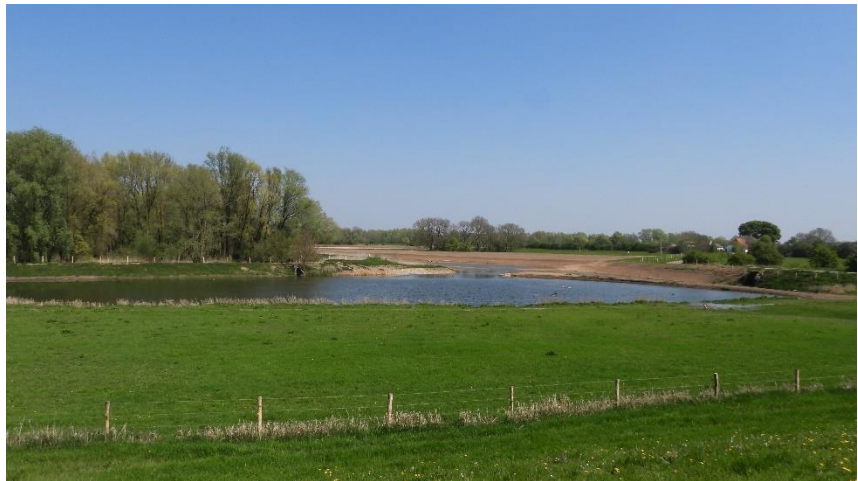
**Foto 2. De locatie waar de beek een knik maakt naar het noordoosten**

In plaats van een smal stroompje door een moeras is er een breed open water aangelegd.

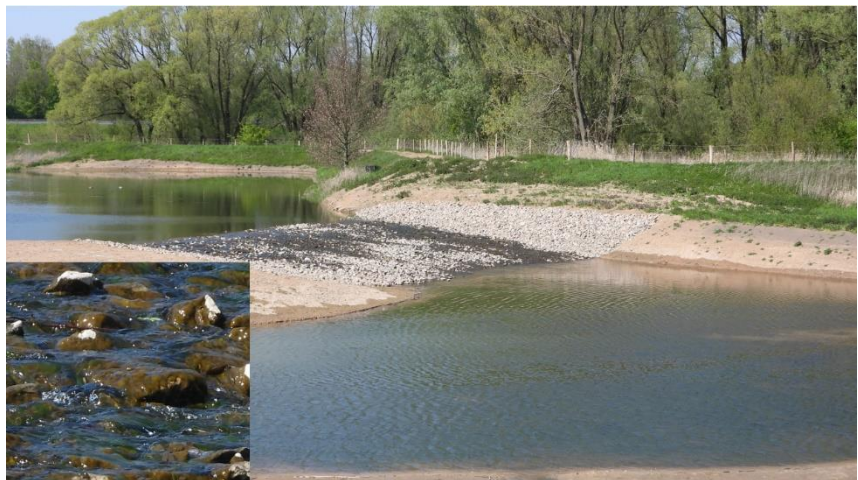
**Foto 3. Ter hoogte het eindpunt van de vorige foto is een drempel aangelegd die dient als stroomversnelling (inzet)**

De herinrichting van de beek heeft vooral bij de brug grote gevolgen laten zien voor de aquatische macrofauna. Dit gaat ongetwijfeld ook op voor de rest van de beek, uitgezonderd de uiterste benedenloop die ongewijzigd is gebleven. De soorten van permanent stromend water zijn verdwenen en zullen naar verwachting op korte termijn ook niet terugkomen. De aanvoer vanuit bovenstrooms is te gering voor een ecologische relevante stroomsnelheid van  $\geq 25$  cm/s. Wel biedt de stroomversnelling bovenstrooms (foto 3) kansen voor stroomminnende soorten.

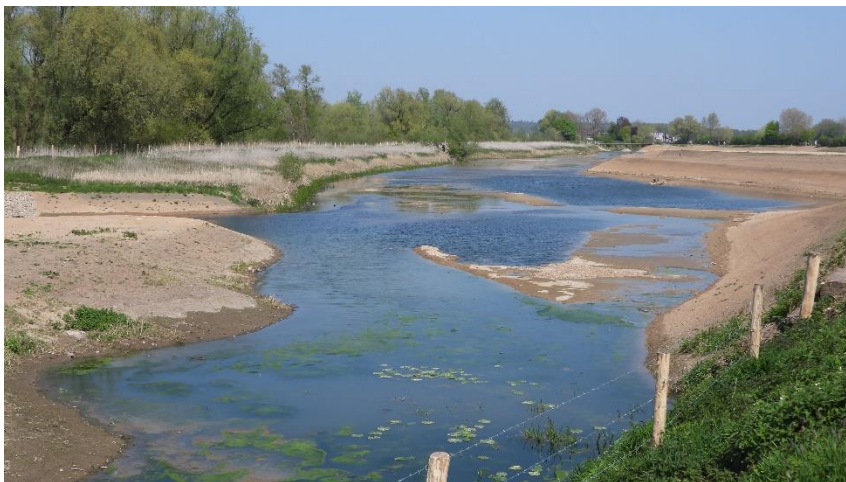
**Foto 4. Uitzicht vanaf de bocht naar het noorden in benedenstroomse richting met de brug als eindpunt**

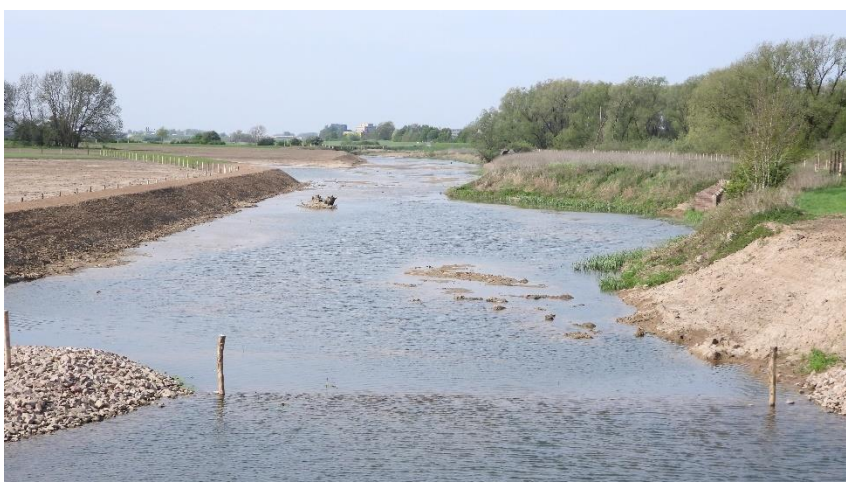
**Foto 5. Zicht vanaf de brug in bovenstroomse richting**

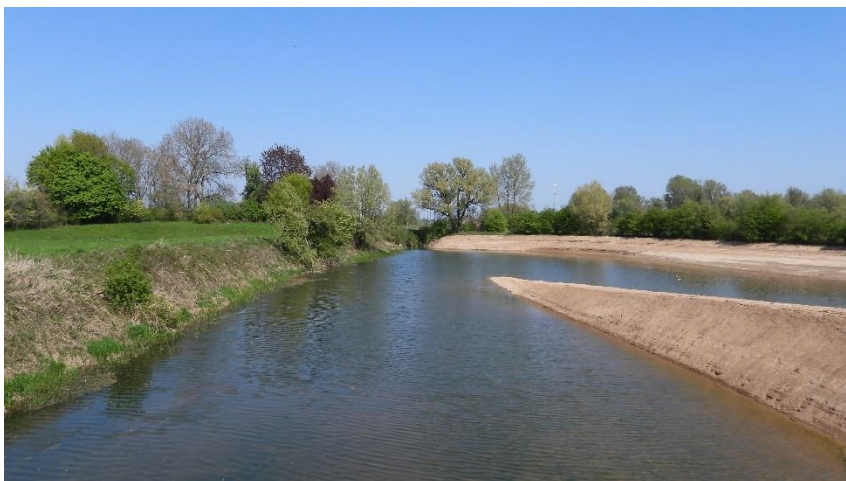
**Foto 6. Zicht vanaf de brug stroomafwaarts naar de bocht voor de uitmonding**

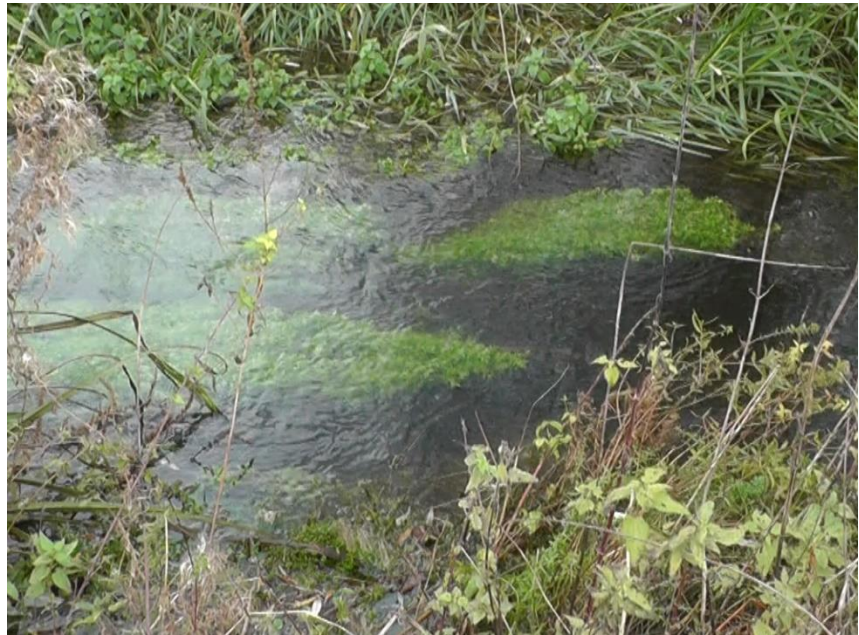
**Foto 8. Beek bij de brug in 2012**

In 2012 bedroeg de stroomsnelheid van de beek bij de brug 35 cm/s. De bodem bestond uit klei en de vegetatie bestond uit velden met Sterrenkroos. De beek was hier 70 cm diep en 3 m breed.

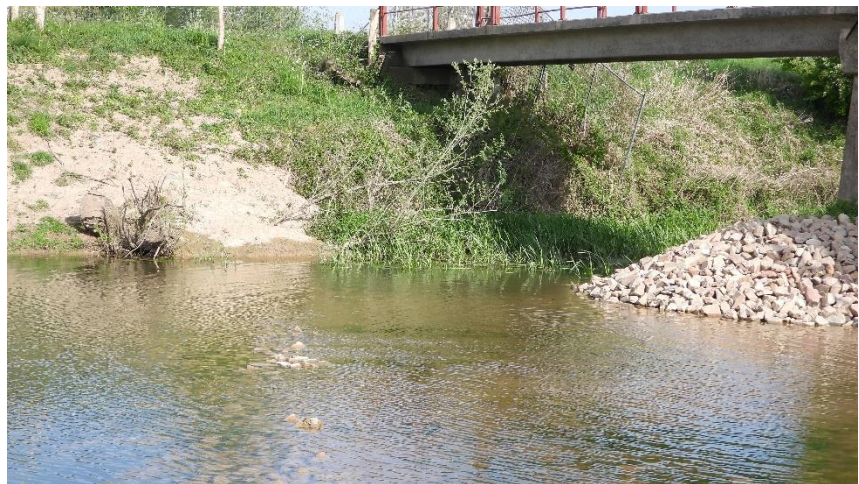
**Foto 9. Beek bij de brug in 2019**

In 2019 is de beek bemonsterd op één van de schaarse plekken waar vegetatie (Gele plomp en Grote egelskop) aanwezig is. De ondiepe bodem bestaat uit zand en in het diepere deel zit klei. De stroomsnelheid bedraagt maximaal 5 cm/s. In het bemonsterde deel bedraagt de gemiddelde diepte 40 cm. In de rest van de 20 m brede bedding is de diepte aanzienlijk minder.

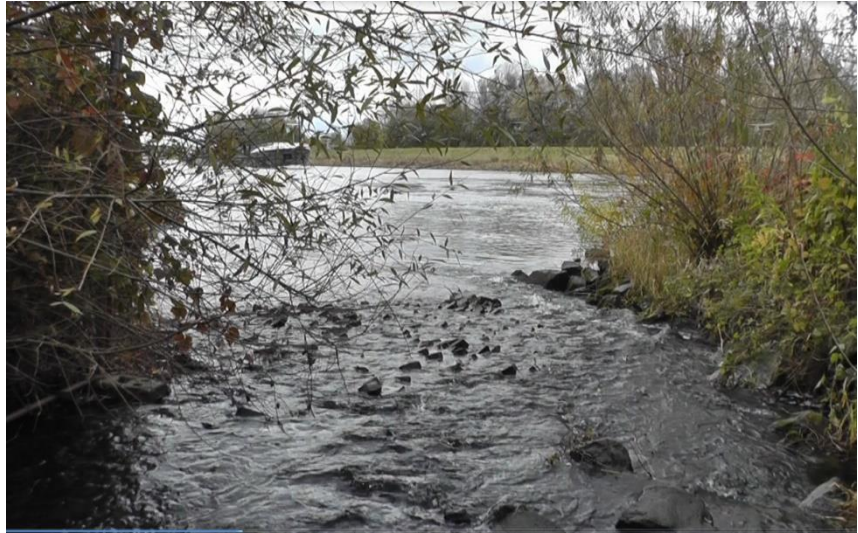
**Foto 10. Uitmonding in 2012**

De uitmonding is bestort met breuksteen en het water in de 4 m brede beek stroomde met 45 cm/s de rivier in. De stroming wisselt sterk tijdens een scheepspassage.

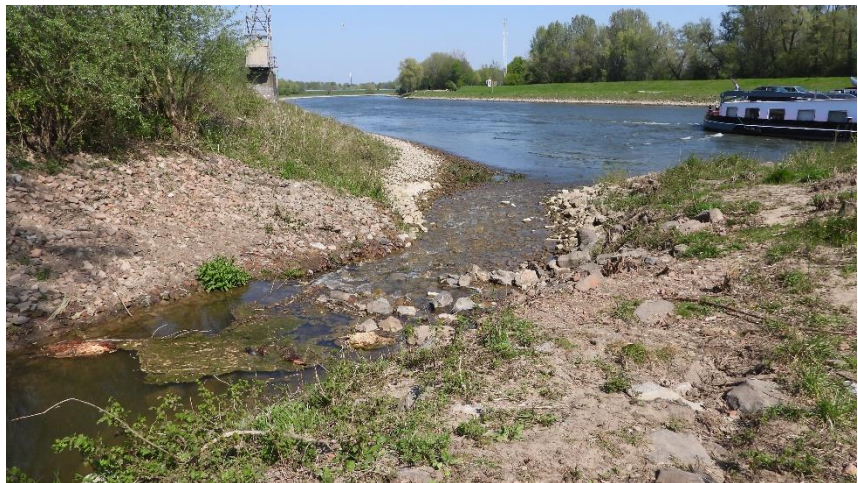
**Foto 11. Uitmonding in 2019**

In 2019 is de waterstand lager dan in 2012. De stroomsnelheid in de 2 m brede beek bedraagt ca. 30 cm/s. De beek is hier ongewijzigd ten opzichte van 2012.

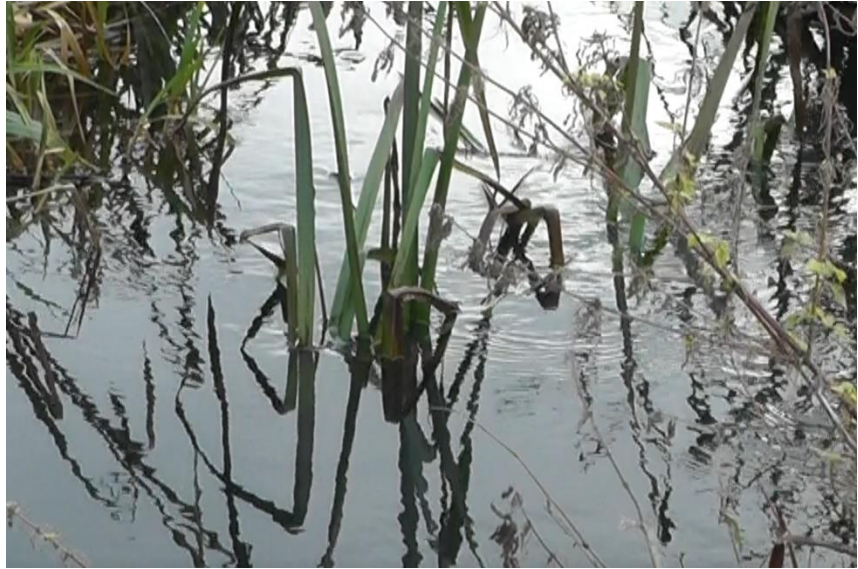
**Foto 12. Stroompje door vegetatie**

Het beschutte karakter verhindert opwerveling van slib en leidt tot helder water met een uitbundige aangroei van perifyton als bulkvoedsel voor veel macrofaunagroepen. De stroming faciliteert ook de terugkeer van de stroomminnende fauna.

Voor de biodiversiteit zou het gunstig zijn als de vegetatie tot ontwikkeling komt en er zo plaatselijk stroompjes met kwelwater ontstaan (foto 12).

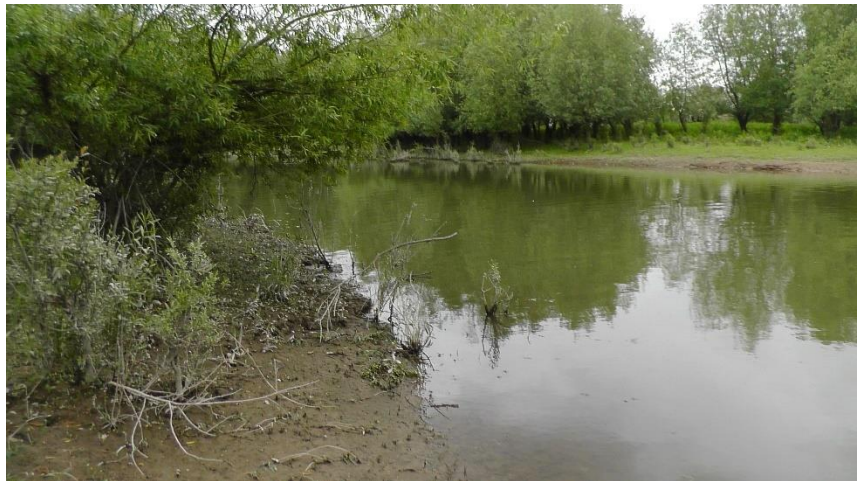
Het scenario waarbij vegetatie niet tot ontwikkeling komt is veel minder belovend. In het open water heeft de wind vrij spel en kan het, tijdens hoogwater aangevoerde, slib worden opgewerveld. Het water blijft hierdoor troebel en vormt slechts voor een beperkt aantal groepen filteraars een geschikte biotoop (van den Brink, 1994) (foto 13).

**Foto 13. Ondiepe geul met permanent troebel water**
